**CK0174E0027**

## Wertgutachten

Daimler Benz 450 SL

Die Besichtigung des Fahrzeuges erfolgte am 20.02.2017.

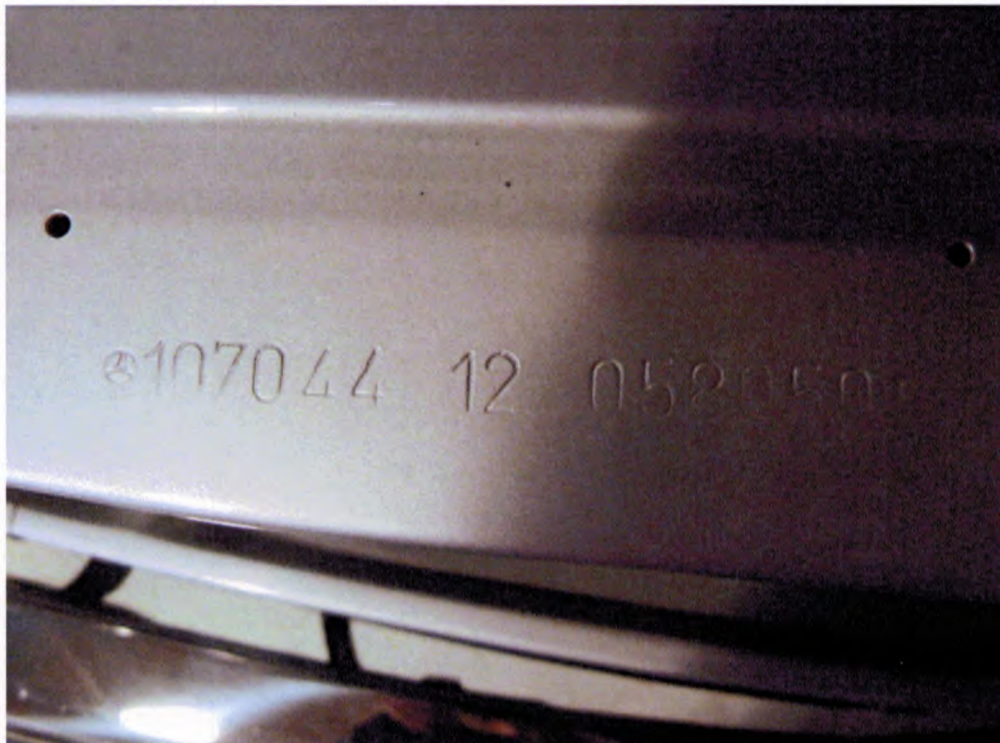
Die Fahrzeug-Ident-Nummer: 10704412058050 wurde am Fahrzeug abgelesen. Es konnte eine Übereinstimmung der Fahrzeug-Ident-Nummer mit der am Fahrzeug eingestanzten und in der Zulassungsbescheinigung Teil I mit der Nummer B-S-1-040/17-00866 dokumentierten Fahrzeug-Ident-Nummer festgestellt werden.

Foto 2 zeigt die Fahrzeug- Ident-Nr.:10704412058050

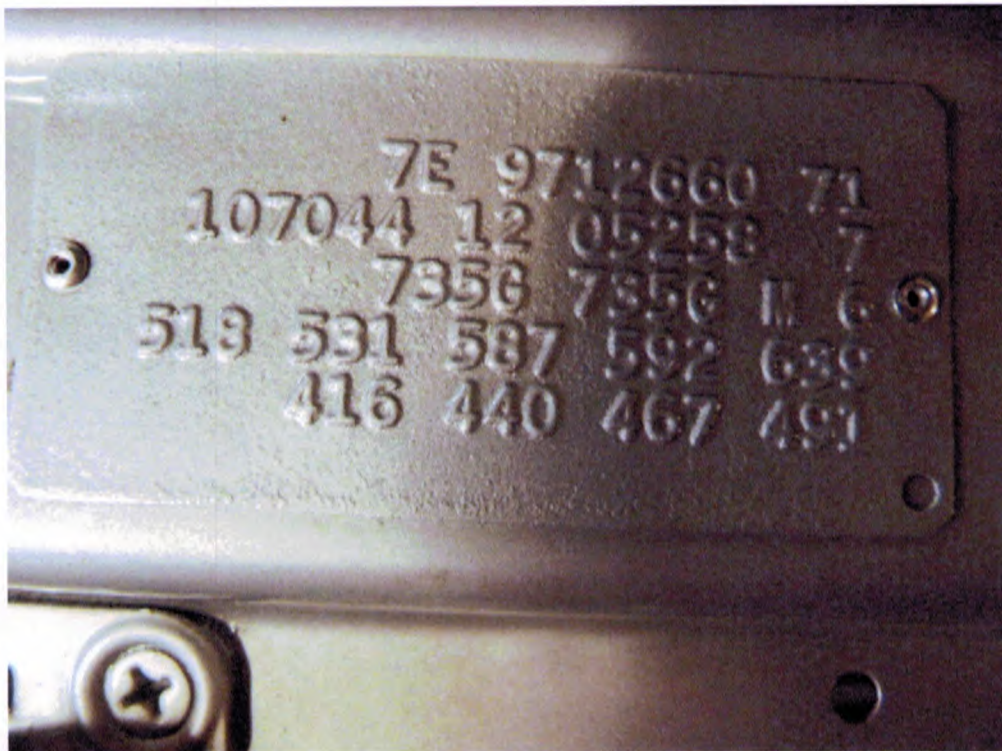
Foto 2 zeigt das Schild mit dem Ausstattungscode, der Fahrzeug-Ident-Nr. und dem Farbcode

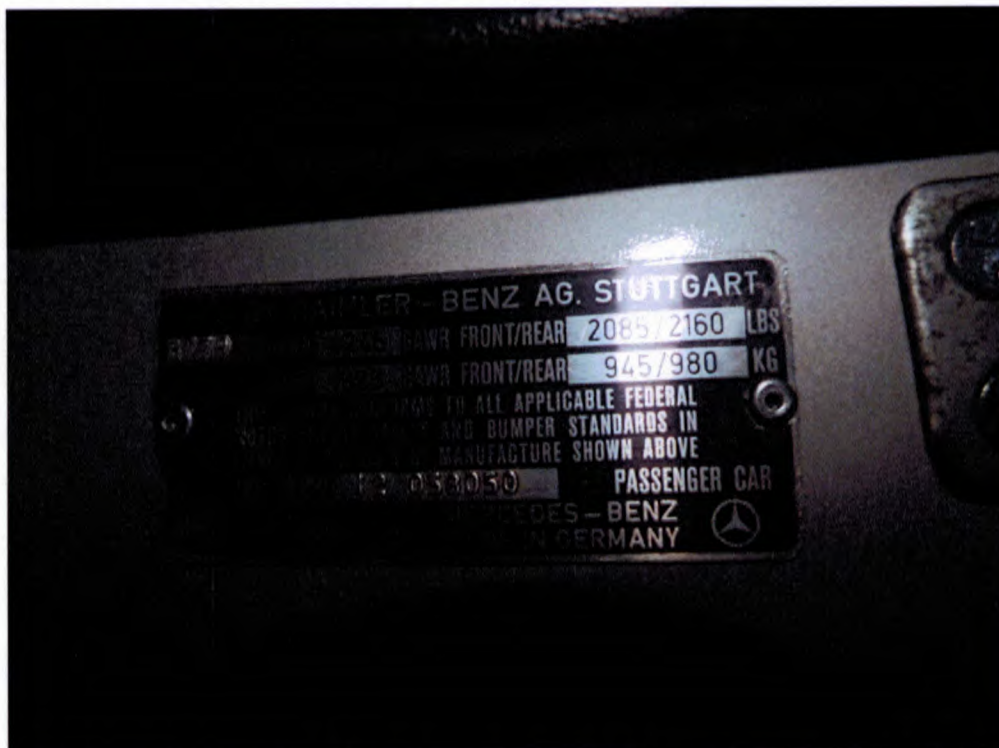
Foto 3 zeigt Typenschild mit den diversen Fahrzeugdaten und der Fahrzeug-Ident-Nr.

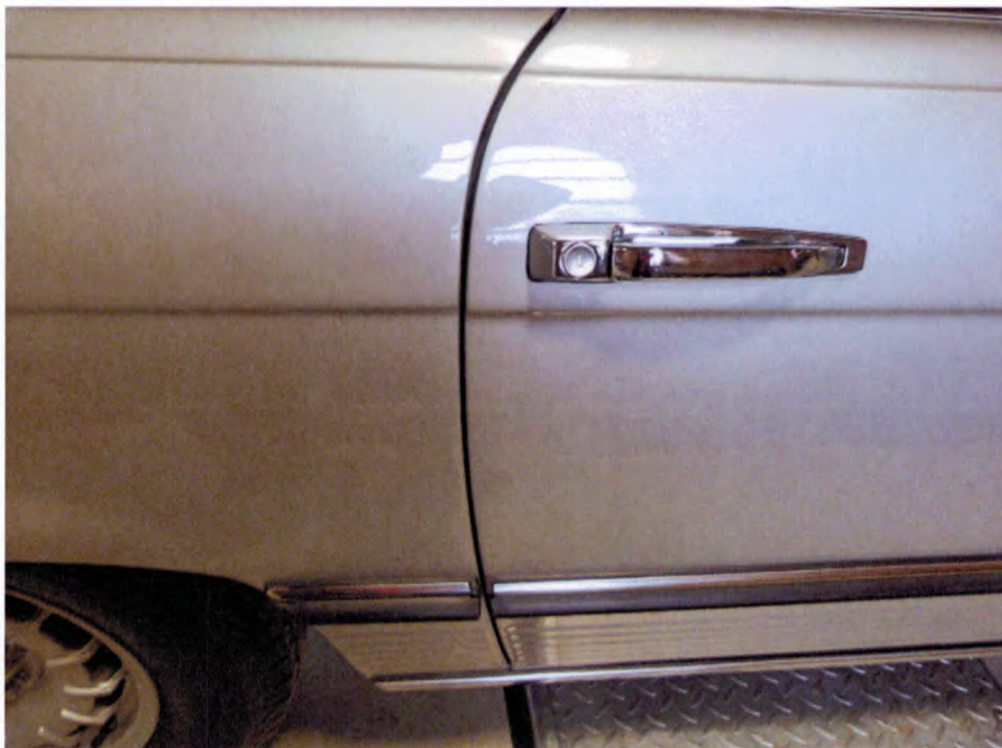
Die am Fahrzeug befindlichen Spaltmaße sind gleichmäßig.

Foto 4 zeigt die Passgenauigkeit

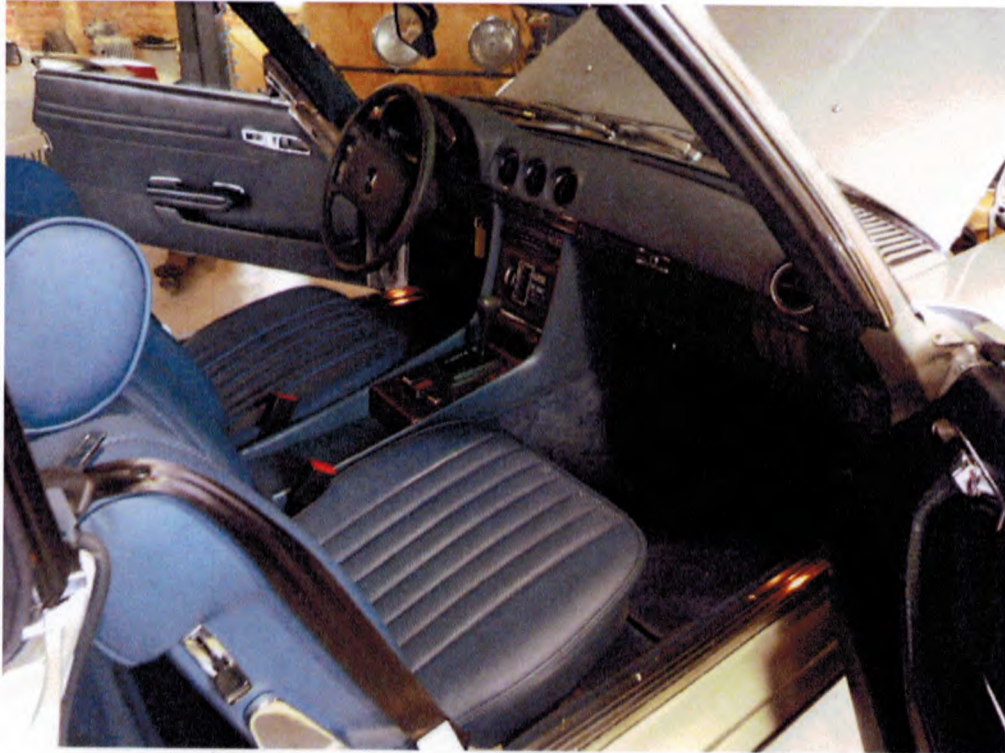
Der Fahrzeuginnenraum zeigt sich in einem sehr guten Pflege- und Erhaltungszustand.

Die Sitze der Fahrer- und Beifahrerseite sind mit blauen Leder bezogen und weisen keine Beschädigungen auf.

Foto 5 zeigt den Fahrzeuginnenraum von vorn rechtsseitig

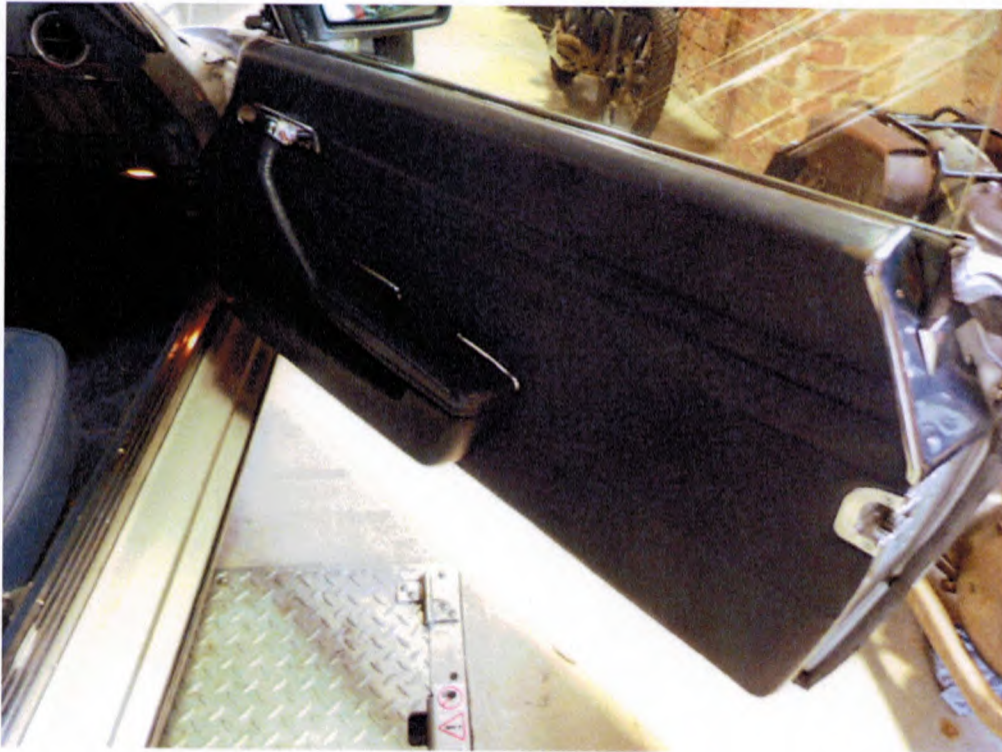
Die Türverkleidungen der Fahrer- und Beifahrerseite sind ebenfalls mit blauem Leder bezogen und zeigen sich in einem beschädigungsfrei Zustand.

Foto 6 zeigt die Türverkleidung rechts

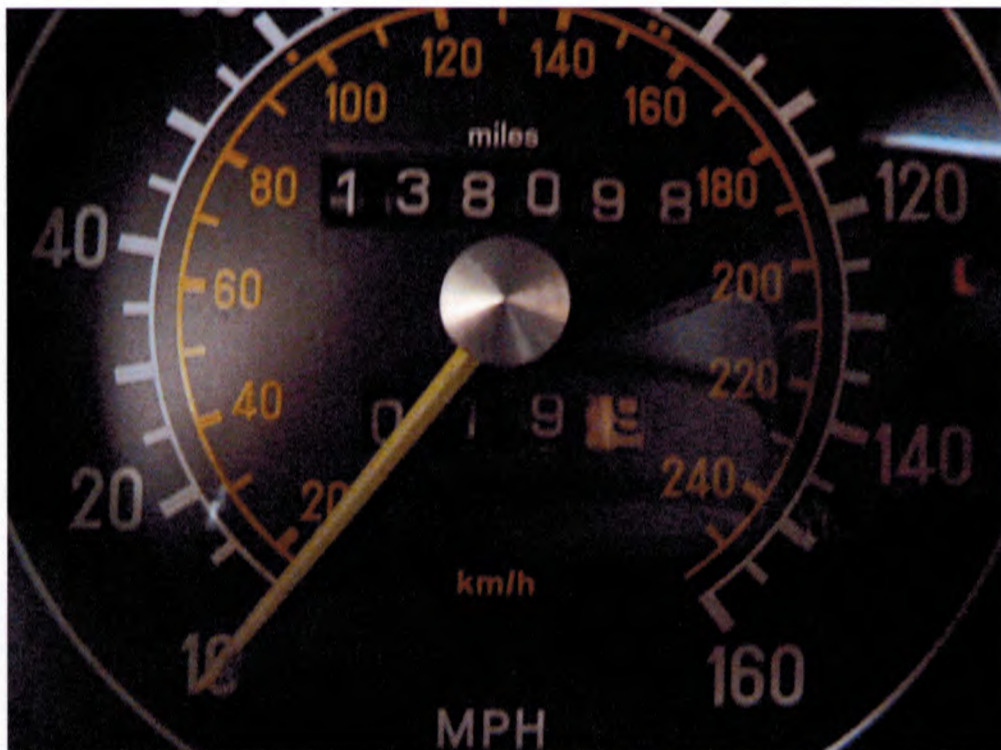
Foto 7 zeigt den am 20.02.2017 abgelesenen Tachostand von 138.098 Meilen

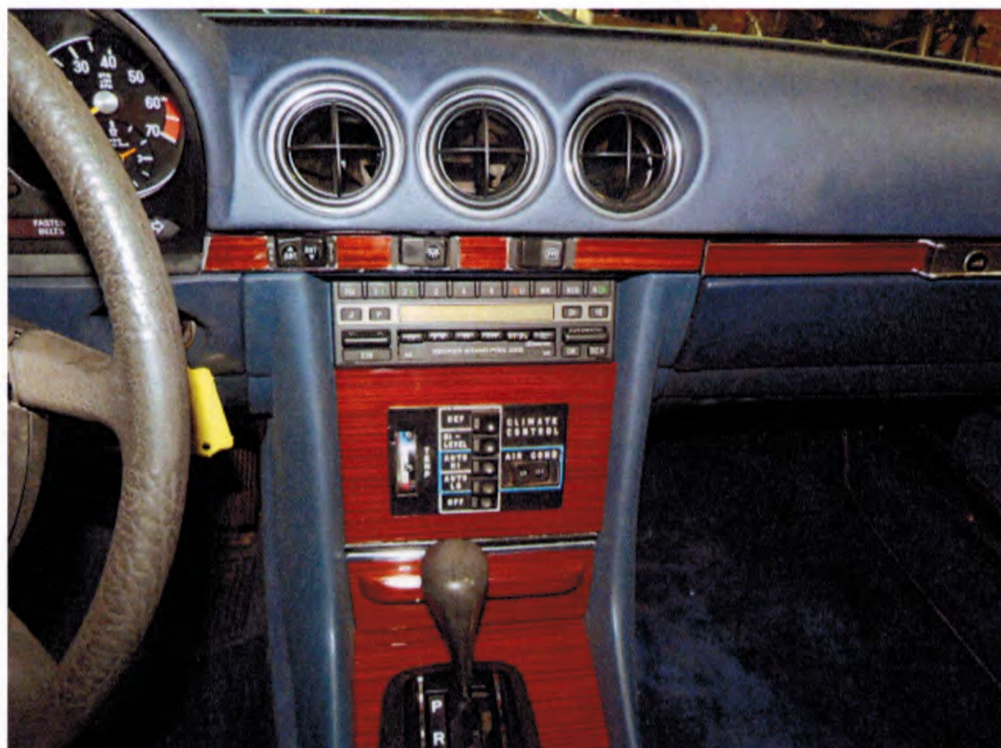
Das im Fahrzeug eingebaute Radio Becker Grand Prix ist im Original.

Foto 8 zeigt die Mittelkonsole mit dem eingebauten Radio Becker Grand Prix 2000 sowie verschiedenen Bedienelementen

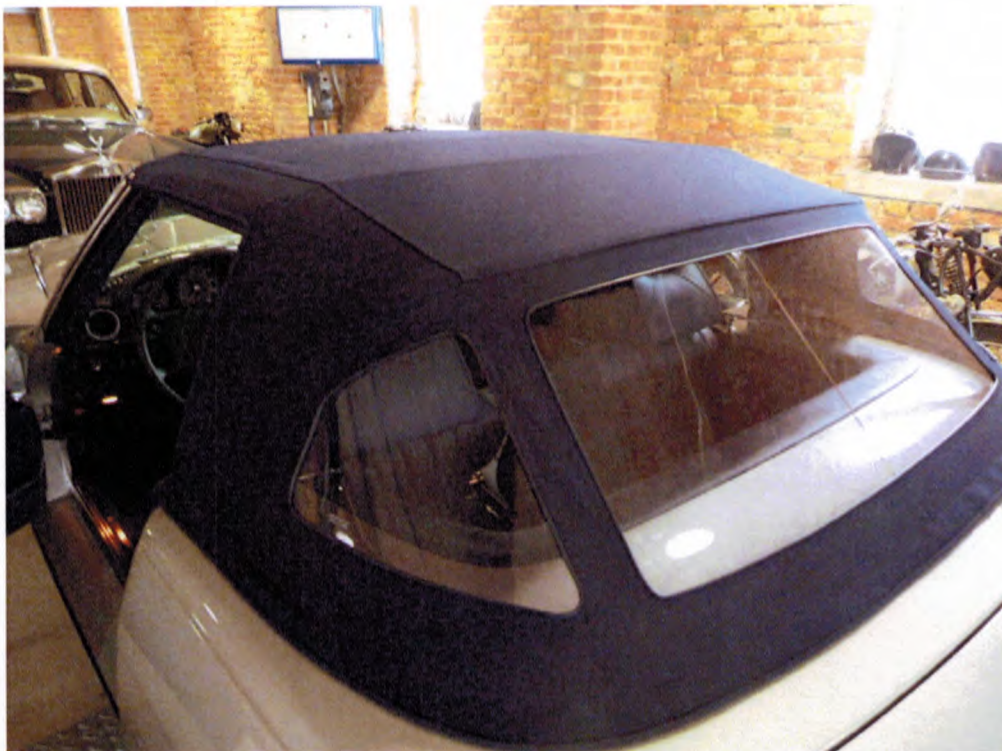
Das Verdeck zeigt keine Risse und Beschädigungen auf.

Foto 9 zeigt das Verdeck in blau gehalten

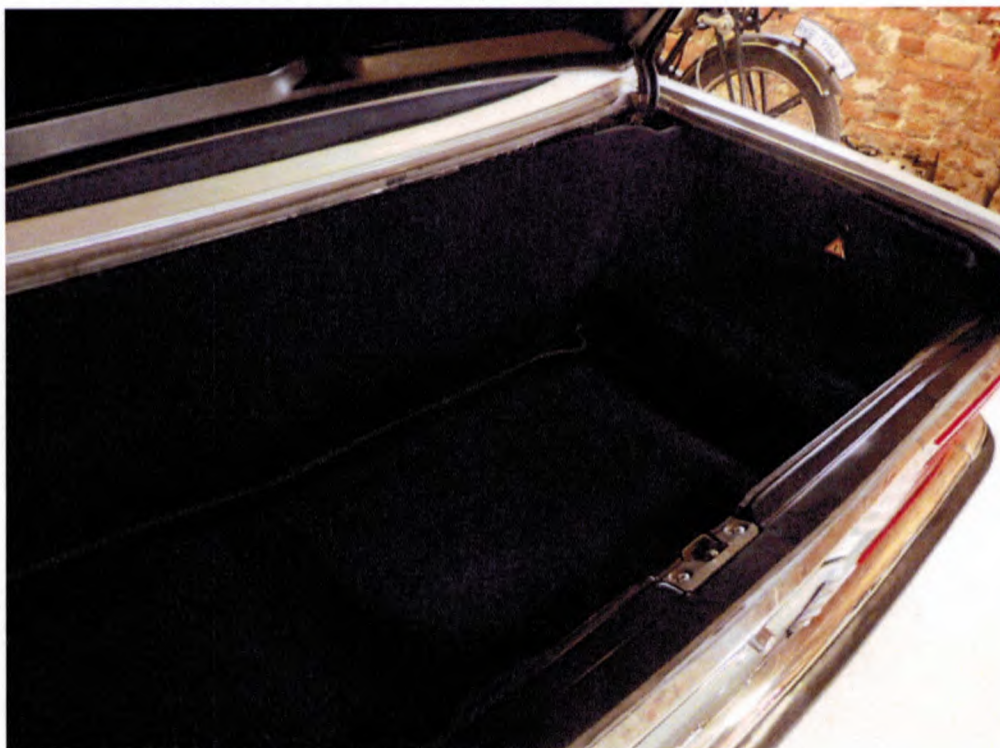
Foto 10 zeigt den mit Teppich ausgelegten Kofferraum

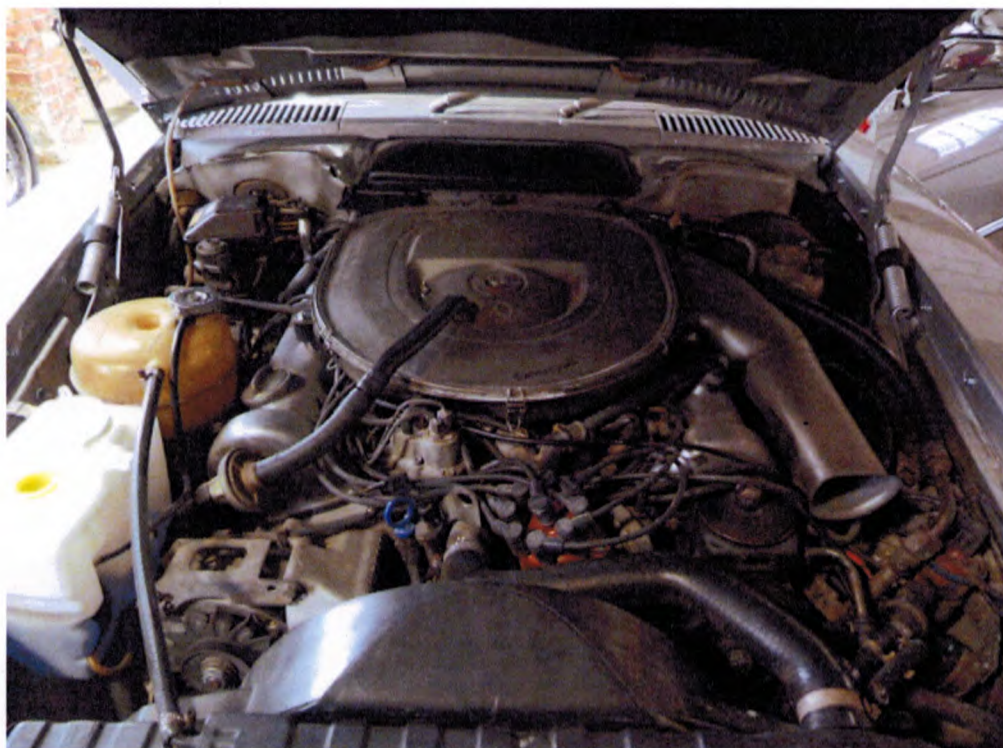
Foto 11 zeigt den Motorraum

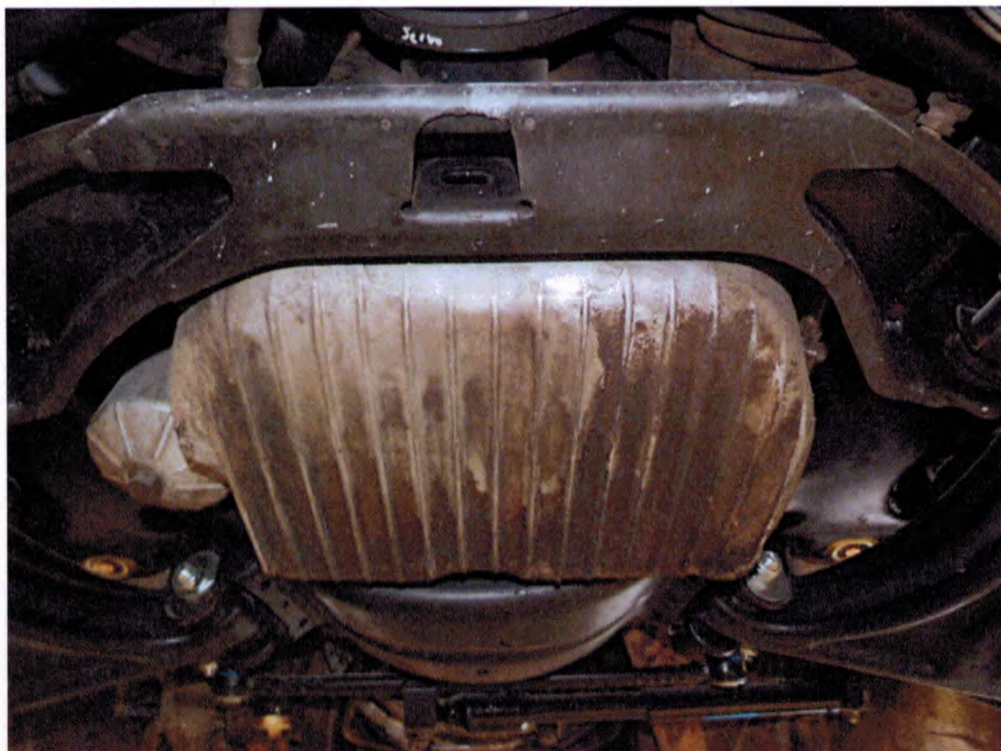
Am Motor und dem Getriebe konnten keine Ölundichtigkeiten festgestellt werden.

Foto 12 zeigt die Motorölwanne von unten

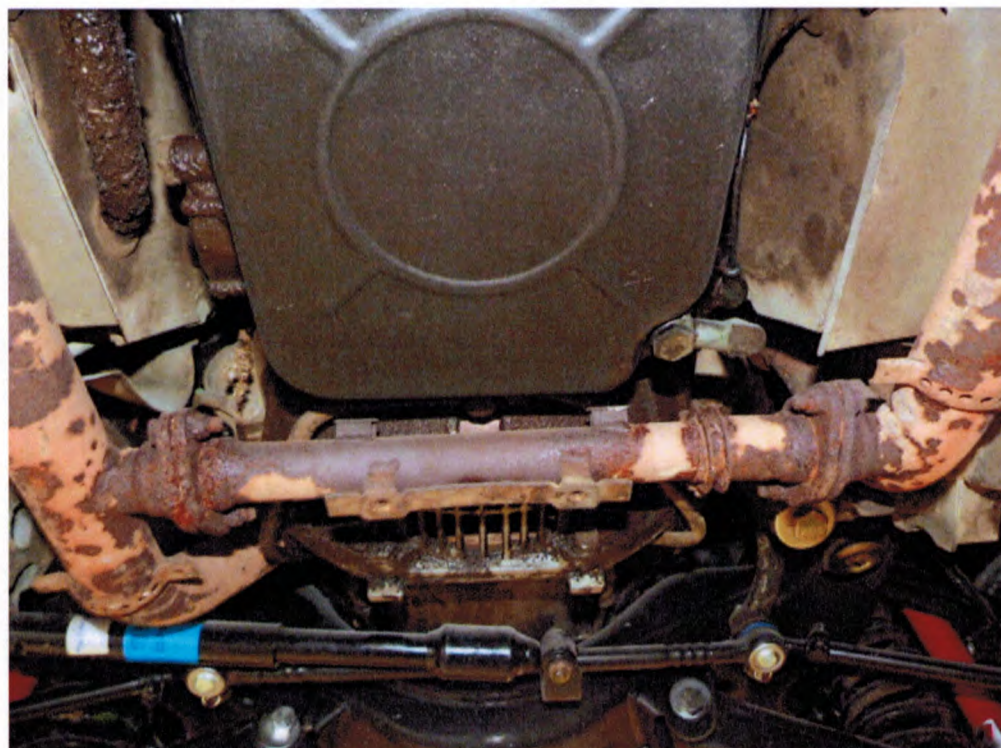
Foto 13 zeigt die Getriebeölwanne des Automatikgetriebes

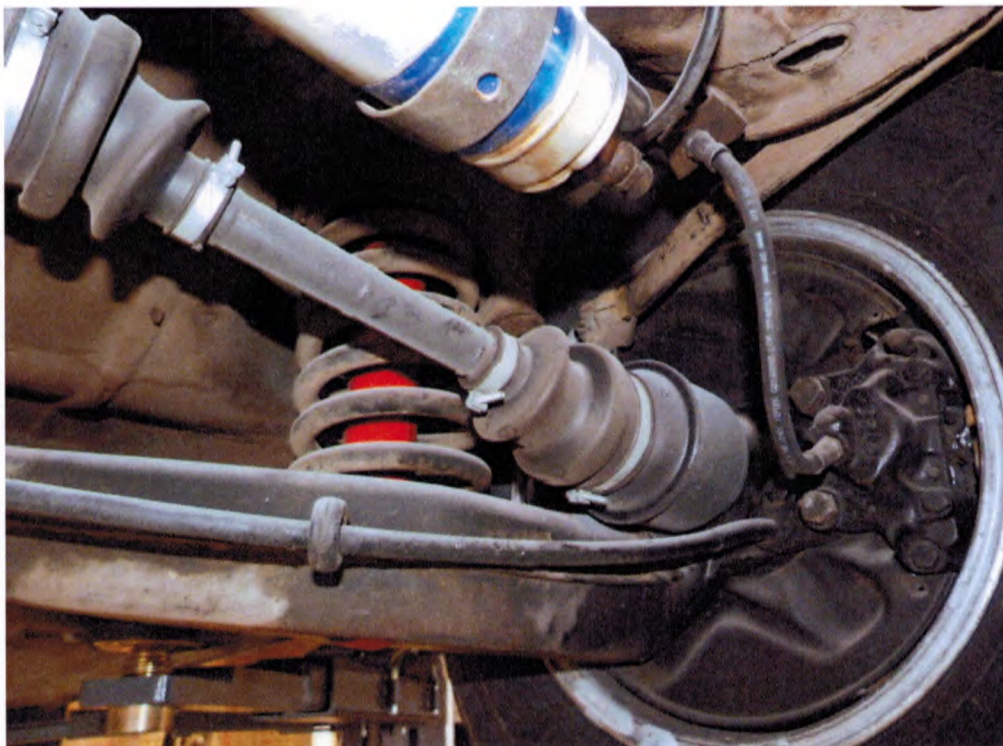
Die hinteren Bremsschläuche wie die Ankerplatten und die Antriebswellen wurden erneuert bzw. überholt.

Foto 14 zeigt Hinterachse mit Querlenker und Antriebswelle

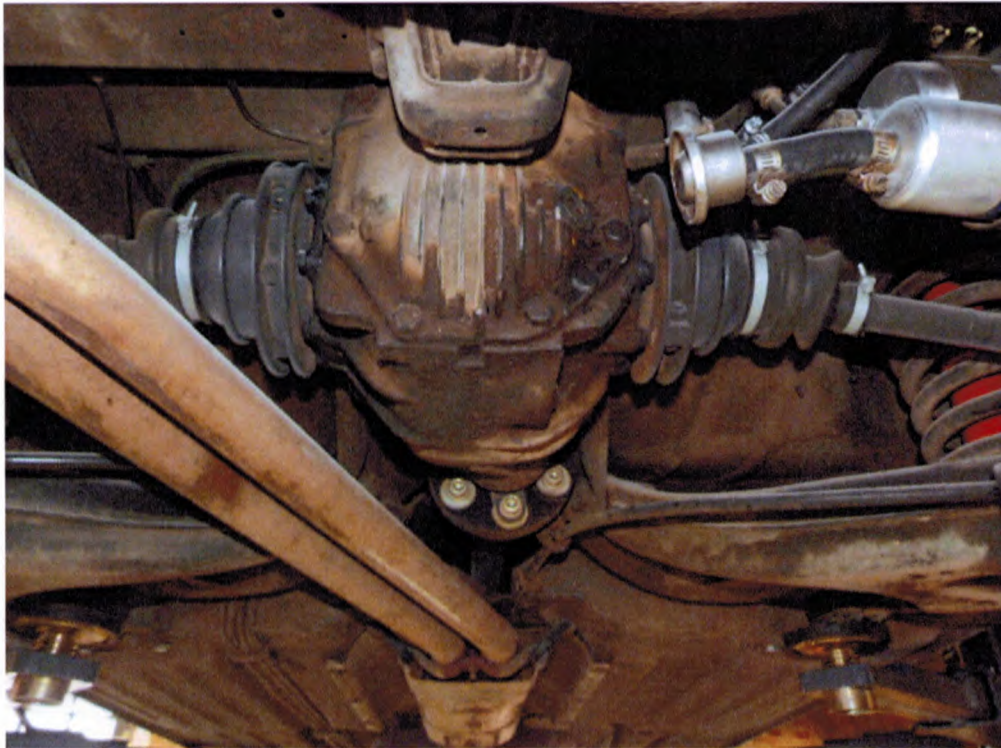
Foto 15 zeigt das Differenzial Ölverlust frei

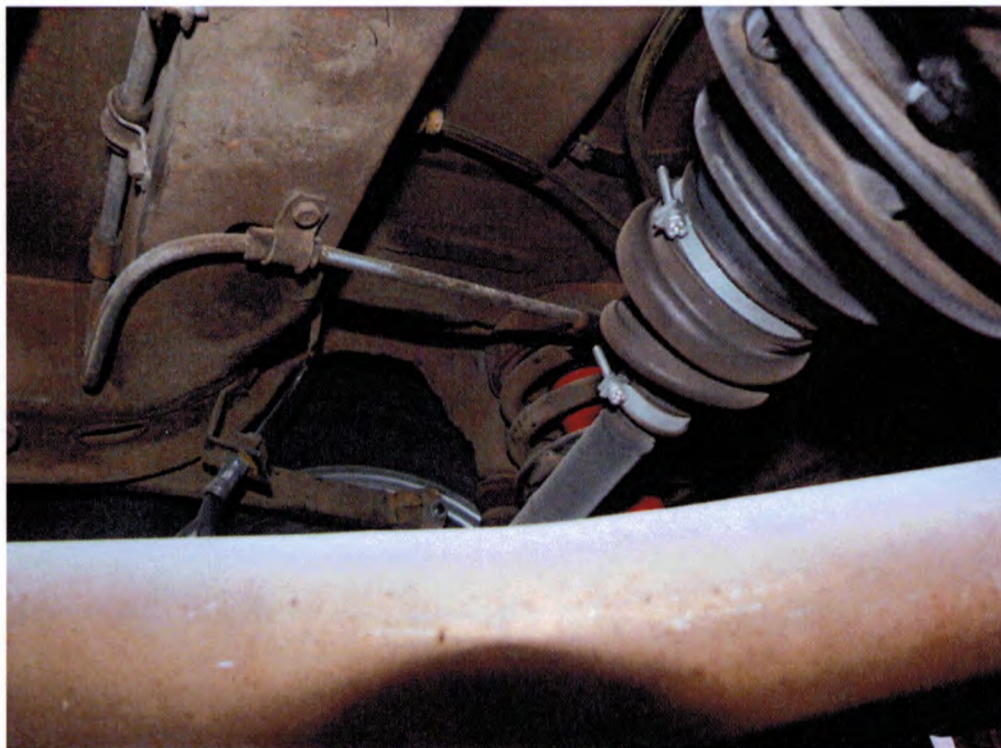
Im Bereich der Hinterachse wurden die Stoßdämpfer erneuert.

Foto 16 zeigt die Hinterachse sowie den erneuerten Stoßdämpfer

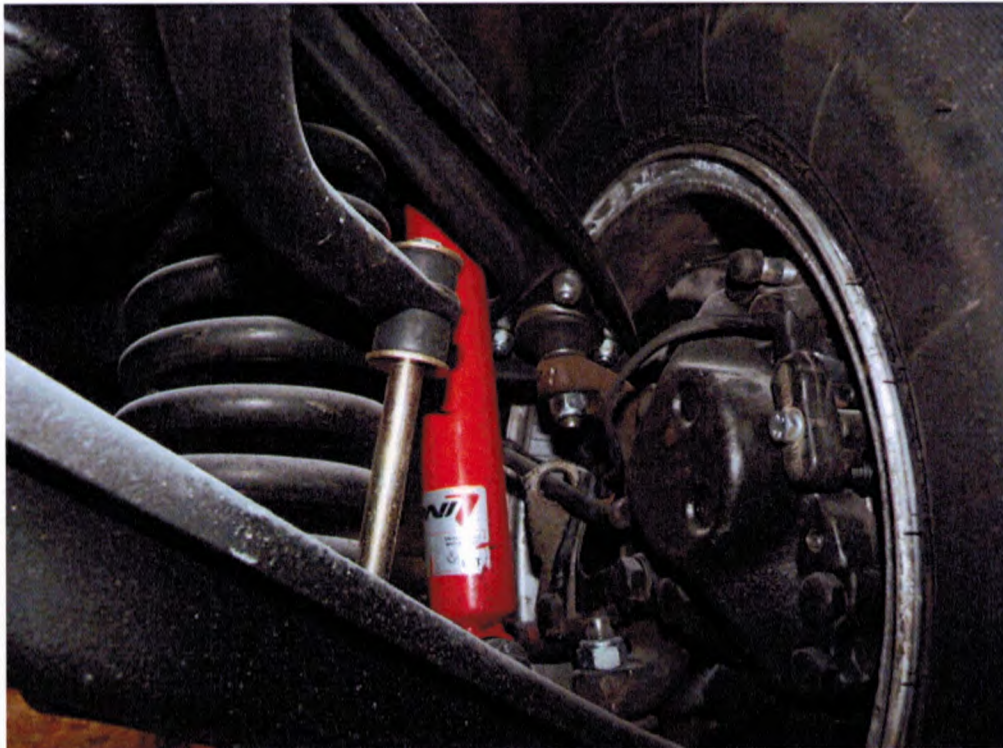
Die Vorder- und Hinterachse sind in einem sehr guten Zustand, hier wurden Instandsetzungs- und Restaurierungsarbeiten durchgeführt.

Foto 17 zeigt die Vorderachse sowie der erneuerte Stoßdämpfer und die erneuerten Kugelköpfe des oberen und unteren Achsschenkels

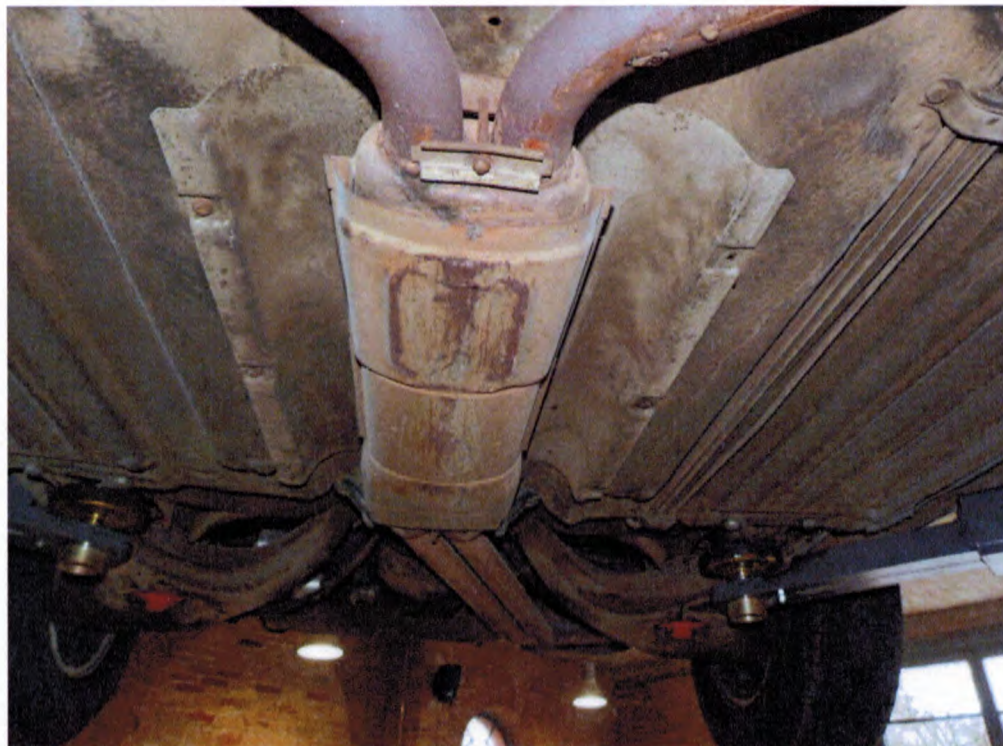
Foto 18 zeigt die Abgasanlage/ Mittelschalldämpfer
